SISTEMA DE IMPERMEABILIZACIÓN

JUNTAS DE DILATACIÓN

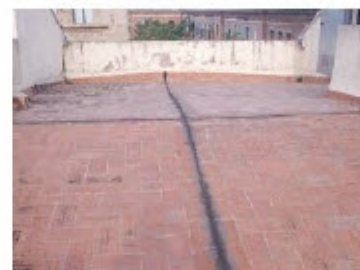
1. estado previo

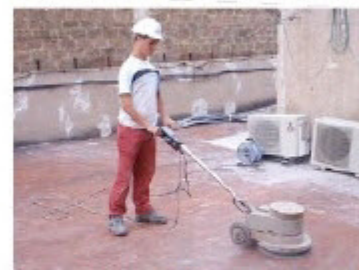
2. limpieza y preparación del soporte

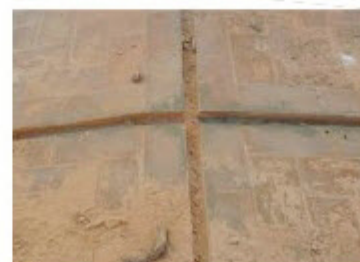
3. limpieza de juntas

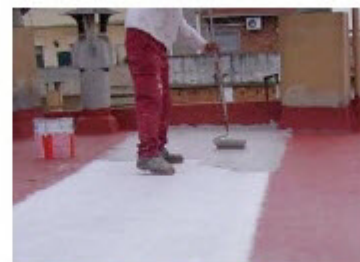
5. aplicación de fibra de vidrio

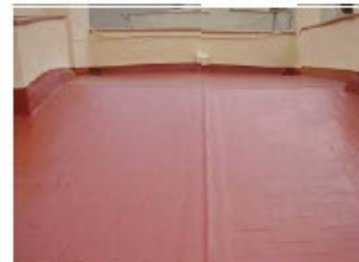
6. aplicación de las siguientes capas de caucho acrílico, y acabado final
